# **Naturschutzfachliche Angaben**

### **Artenschutzrechtlichen Beurteilung (ASB)**

**im Rahmen des geplanten Abbruchs von Scheunen im Steigerer Weg 8, in 63846  
Laufach-Frohnhofen (Fl. Nr. 13967/1)**

17.08.2020

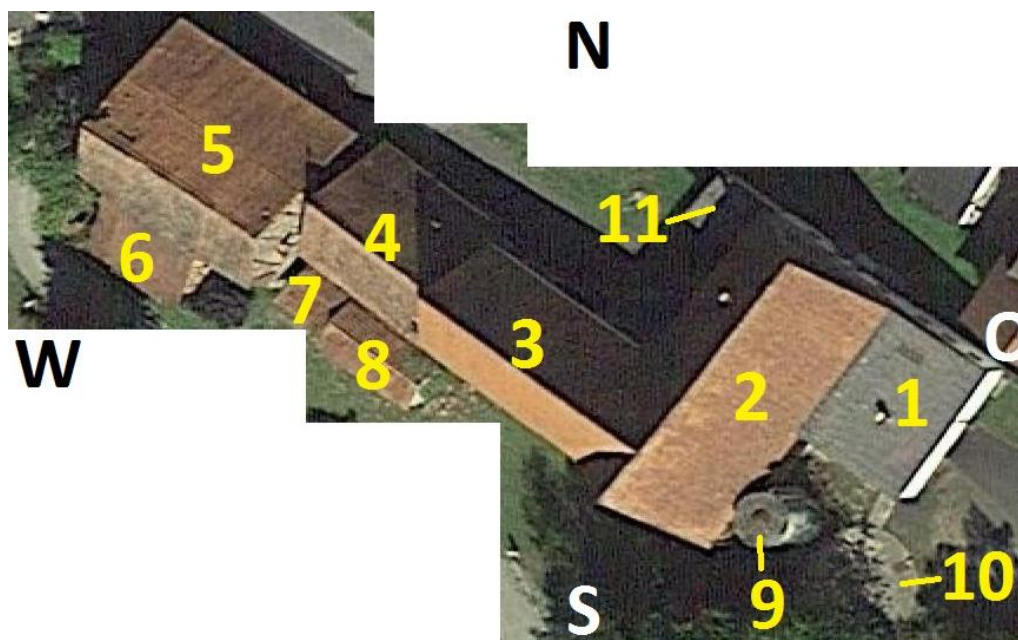
**Abb. 2: Luftbild (genordet):** Das Eingriffsgebiet mit den Abbruch-Gebäuden des ehemaligen Hofes:

**1.:** Ehemaliger **Kuhstall** (zur Zeit Lagerraum) im Anbau aus Kalksandstein mit Holzvertäfelungen der oberen Fassadenbereiche und Schrägdach aus Asbest-Wellplatten: Hier sind Habitatstrukturen für (Spalten-) **Fledermäuse** vor allem im DG vorhanden, so dass ein **manueller Rückbau des Daches** (u.a. ohnehin nach TRGS 519) und eine gutachterliche **Nachkontrolle** vor dem Abbruch erfolgen muss.

**2.:** Große **Scheune** mit **Sandsteinmauer(!)** mit ehemaligem Kuhstall im EG (verlassene Rauchschwalben-Nester, verwitterter alter **Fledermaus**-Kot am Boden, aktuelle **Hausrotschwanz**-Brut mit Fütterungsaktivität!) und anbrüchigem Ziegeldach: Ein offener Bereich im Giebel auf der Nordostseite wurde über mindestens 2 Jahre vom **Turmfalken** als **Ansitz** und ein Balken im Innengiebel als **Niststandort** (siehe Kotfahnen!) genutzt. **1:1-Ausgleich** erforderlich, als **Vermeidungsmaßnahme** Abbruch nur außerhalb der Brutzeit (d.h. nicht zwischen Mitte Februar und Mitte Oktober) bzw. in der Brutzeit nur bei **Negativnachweis** durch einen Fachgutachter. Die zahlreichen, z.T. tiefen **Mauerspalt**en(!) sind vor dem Abbruch fachgerecht auf (Spalten-)Fledermäuse zu untersuchen (gutachterliche Nachkontrolle).

**4.:** Ehemaliger Schweinestall im EG, DG dieses Scheunentrakts (ehem. Getreidelager) mit Brandspuren im Dachgebälk und **Steinmarder**-Kotplätzen. Potenzielle Fledermaus-Vorkommen (v.a. DG) in Balkenrissen und Mauerspalt

en. Viele weitere (potenzielle) Fledermausquartiere in Balken und Mauern. **Nachkontrollen** der Balkenrisse und Sandsteinmauern vor allem außen (innen nur soweit die Eigensicherung es zulässt).

**6.: Anbau:** Dach und Giebel sind teilweise eingestürzt bzw. akut **Einsturz-gefährdet!** **Nachkontrollen** der Balkenrisse und -löcher auf Spalt

**8.:** Ehemaliger **Hühnerstall**. Potenzielle Fledermaus-Vorkommen v.a. unter dem Dach. Das Dach ist manuell abzudecken oder alternativ sind die Platten unter dem Dach zu entfernen. **Nachkontrollen** erforderlich (s.o.). Südost-Fassade mit Weinbewuchs. Bei Abbruch in der Brutzeit **Nachkontrolle** auf Freibrüter erforderlichen.

en-)Fledermäuse vor einer Verletzung oder Tötung durch den Abbruch zu verschonen (**Vermeidungsmaßnahmen** siehe auch **Kap. 3.1**). Aus **Sicherheitsgründen** kann dies bei diesem Objekt jedoch aufgrund der Baufälligkeit vieler Bereiche nur in Ausnahmen realisiert werden, wie zum Beispiel bei den Asbest-Dächern und niedrigen Anbauten.

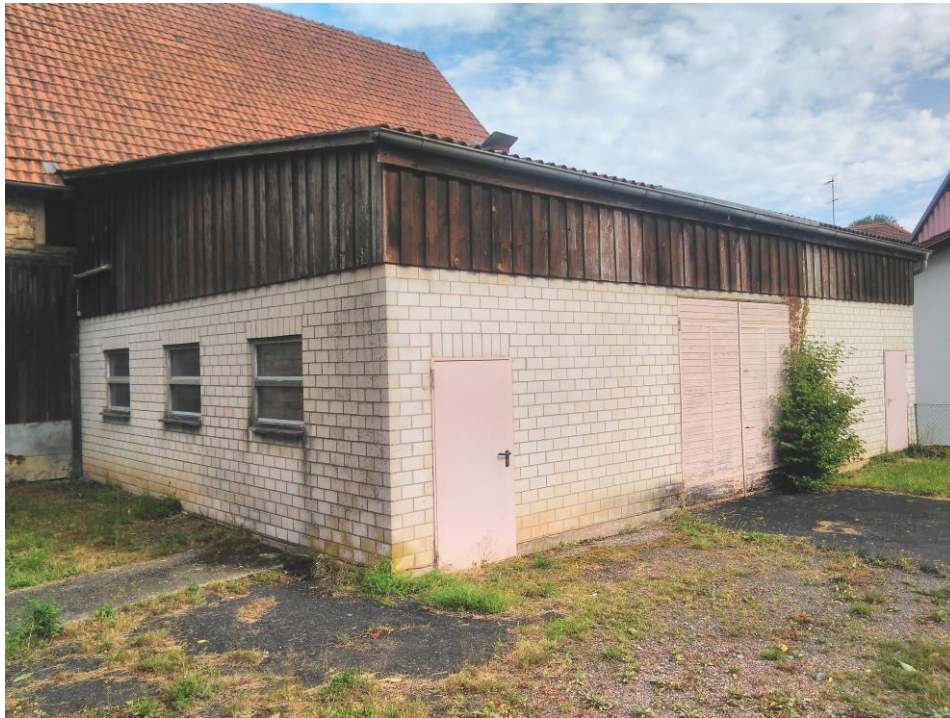
**Foto 1.:** Blick auf Gebäude **Nr. 1.** (vgl. **Abbildungsverzeichnis**): Ehemaliger **Kuhstall** (zur Zeit Lagerraum) im Anbau aus Kalksandstein mit Holzvertäfelungen der oberen Fassadenbereiche und Schrägdach aus Asbest-Wellplatten: Hier sind Habitatstrukturen für (Spalten-) **Fledermäuse** vor allem im DG vorhanden, so dass ein **manueller Rückbau des Daches** (u.a. ohnehin nach TRGS 519) und eine gutachterliche **Nachkontrolle** vor dem Abbruch erfolgen muss.

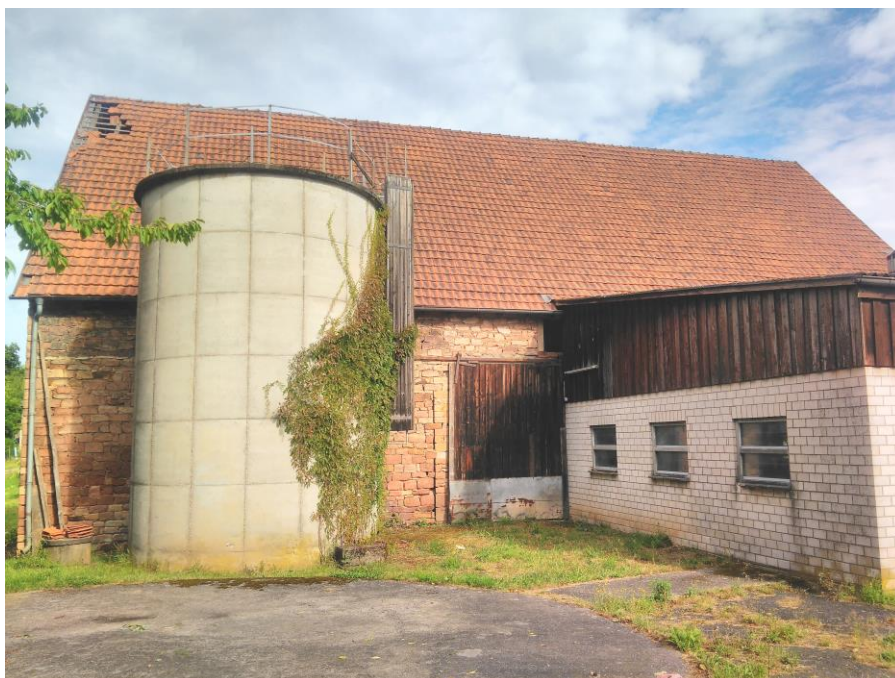
**Foto 2.:** Unterirdischer Güllebehälter (**Nr. 10.**, l.u., o.B.), Betonsilo (**Nr. 9.**, mitte links, o. Befund), Gebäude **Nr. 1.** (rechts im Bild) und Gebäude **Nr. 2.**, Große **Scheune** mit **Sandsteinmauer(!)** mit ehemaligem Kuhstall im EG (verlassene Rauchschnalben-Nester, verwitterter alter **Fledermaus**-Kot einer

freihängenden Kolonie am Boden, aktuelle **Hausrotschwanz**-Brut mit Fütterungsaktivität!) und anbrüchigem Ziegeldach. Die zahlreichen, z.T. tiefen **Mauerspalt**en(!) sind vor dem Abbruch fachgerecht auf (Spalten-) **Fledermäuse** zu untersuchen (gutachterliche Nachkontrolle).

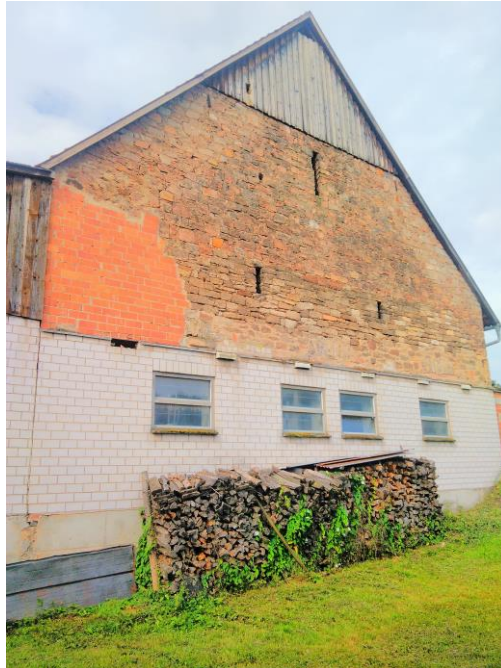
**Foto 3.:** Ein offener Lüftungsschlitz im Giebel auf der Nordostseite von Gebäude **Nr. 2.** wurde über mindestens 2 Jahre vom **Turmfalken** als **Ansitz** und ein Balken im Innengiebel als **Niststandort** (siehe Kotfahnen!) genutzt: **1:1-Ausgleich** erforderlich, als **Vermeidungsmaßnahme** Abbruch nur außerhalb der Brutzeit (d.h. nicht zwischen ca. Mitte Februar und ca. Mitte Oktober) bzw. in der Brutzeit nur bei **Negativnachweis** durch einen Fachgutachter.

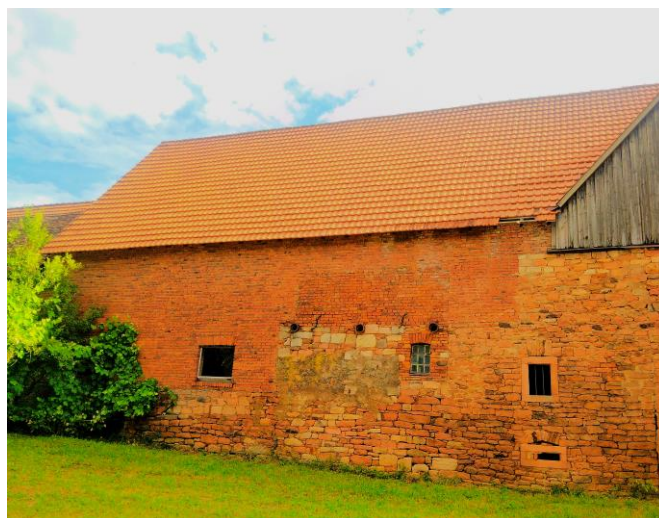
**Foto 4.:** Südwestseite von Gebäude **Nr. 3.:** DG dieses Scheunentrakts mit Brandspuren im Dachgebälk. Potenzielle **Fledermaus**-Vorkommen (v.a. in Mauerwerk und DG). **Nachkontrollen** erforderlich (s.o.). Aufgegebenes Rauchschwalben-Nest im EG (kein Ausgleich).

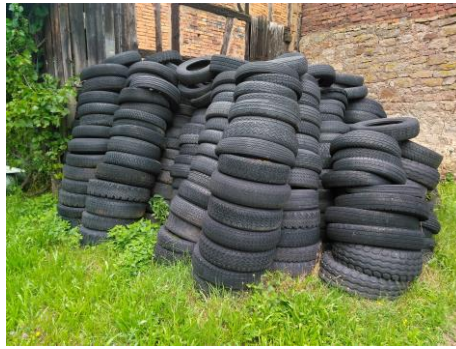
**Foto 5.:** Ein **Reifenlager**. Die Altreifen werden in der Landwirtschaft gern verwendet, um Folienabdeckungen - zum Beispiel auf Silagen - zu beschweren. Das ist in der Regel nicht artenschutzrechtlich relevant, kann aber gesundheitlich bedeutsam werden: Im stehenden Regenwasser der Reifen entwickeln sich meist bereits in kurzer Zeit massenhaft **Stechmücken**, da oft räuberische Gegenspieler fehlen. Einheimische Stechmücken übertragen unter anderem das **Usutu-Virus (USUV)** aus dem südlichen Afrika – bekannt durch das „**Amselsterben**“. Es erkrankten aber auch andere Arten. Und auch Menschen können durch Mückenstiche infiziert werden und mit Symptomen, wie Fieber, Kopfschmerzen und Hautausschlägen bis hin zur Gehirnentzündung, erkranken. Vielen behandelnden Ärzten ist dies leider nicht bekannt. Und ein Stechmücken-Weibchen kann Usutu-Viren bereits über die Eier an die nächste Generation weitergeben! Dieses Risiko sollte man möglichst vermeiden (z.B. durch Löcher oder Schlitze in den Reifen oder eine trockene Lagerung, etc.).

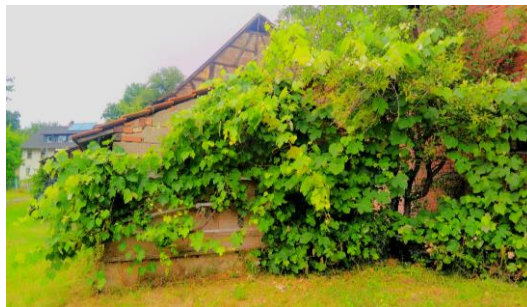
**Foto 6.:** Fassadenbegrünung durch Weinreben auf der Südostseite von Gebäude **Nr. 8**. und der Südwestseite von Gebäude **Nr. 3**. Bei einem Abbruch in der Brutzeit muss der Wein **auf Freibrüter kontrolliert** werden.

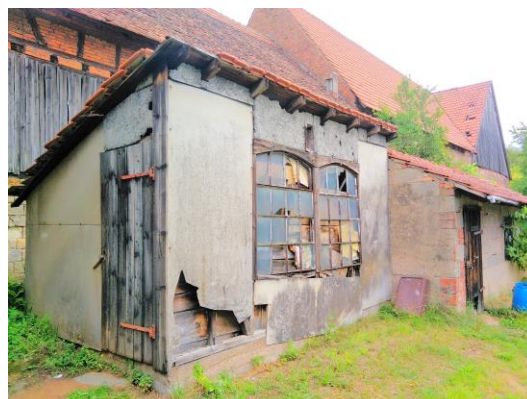
**Foto 7.:** Gebäude **Nr. 7**. (links im Bild) ist ein **Schuppen** (ggf. Asbest-Platten an Fassade), Dach unterseits verkleidet. Potenzielle Fledermaus-Vorkommen v.a. zwischen Dach und Verkleidung. Gebäude **Nr. 8**. (rechts im Bild) ist ein ehemaliger **Hühnerstall**. Potenzielle Fledermaus-Vorkommen v.a. unter dem Dach. Das Dach ist **manuell abzudecken** oder alternativ sind die Platten unter dem Dach zu entfernen. Bei beiden Gebäuden sind **Nachkontrollen** erforderlich (s.o.).

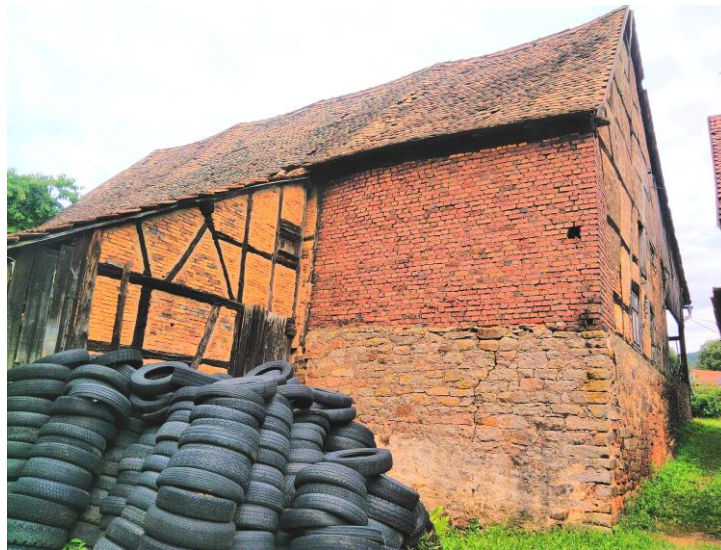
**Foto 8.:** Blick auf Gebäude **Nr. 6.** (anbrüchiger Anbau mit Fachwerk, links im Bild): Dach und Giebel sind teilweise eingestürzt bzw. akut **Einsturz-gefährdet!** **Nachkontrollen** der Balkenrisse und -löcher auf Spalten-Fledermäuse nur soweit es die Eigensicherung zulässt.

Und Gebäude **Nr. 5.:**

Offene Scheune mit Sandstein-EG und Ziegelstein-OG bzw. Fachwerk, rechts im Bild): Dach und Giebel sind teilweise eingestürzt bzw. akut **Einsturz-gefährdet!** EG außen im Gang Richtung Hofinnenseite: Reichlich große Fledermaus-Kotpellets (cf. **Großes Mausohr**) in Mauerspalle. Viele weitere (potenzielle) Fledermausquartiere in Balken und Mauern. **Nachkontrollen** der Balkenrisse und Sandsteinmauer-Spalten vor allem außen erforderlich (innen nur soweit es die Eigensicherung zulässt).

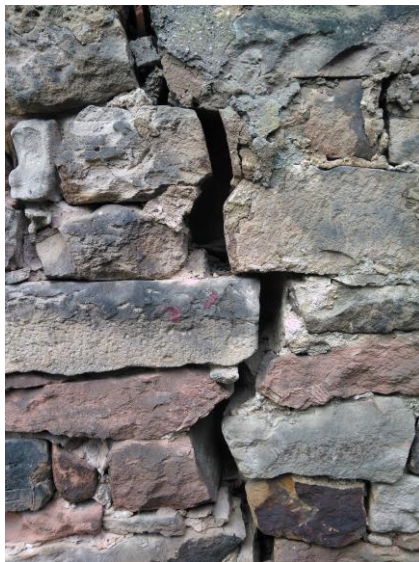
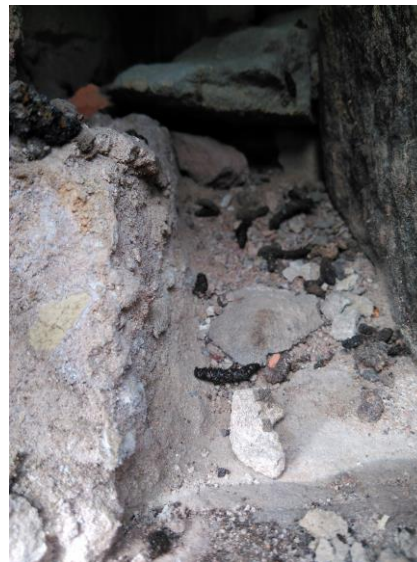
**Foto 9. und Foto 10.:** Gebäude **Nr. 5.:** Zahlreiche große Fledermaus-Kotpellets (cf. **Großes Mausohr**) in Mauerspalten und -rissen. Hier reicht ein **Ausleuchten** mithilfe der Taschenlampe nicht aus. Eine **videoskopische Nachkontrolle** vor dem Abbruch muss sicherstellen, dass zum Abbruchpunkt keine Fledermäuse im Mauerwerk vorkommen. Hier können sich verschiedene Arten im Jahreslauf abwechseln! So könnten potenziell **Zwergfledermäuse** tief im Mauerwerk überwintern. Siehe auch Anmerkungen zu **Foto 8.**

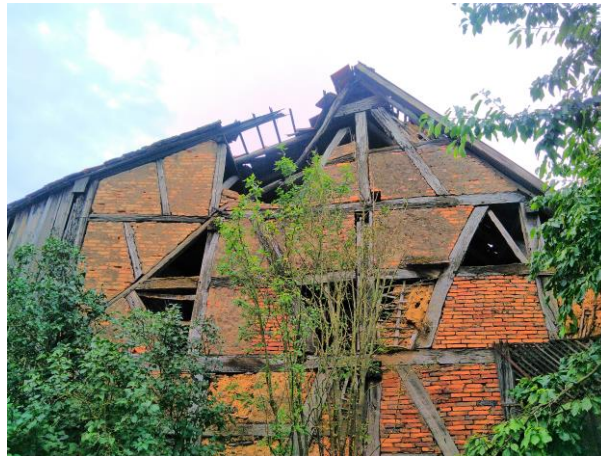
**Foto 11.:** Ein Blick auf den anbrüchigen Giebel der Nordwestseite von Gebäude **Nr. 5** lässt die hohe Gefährdungslage erahnen.

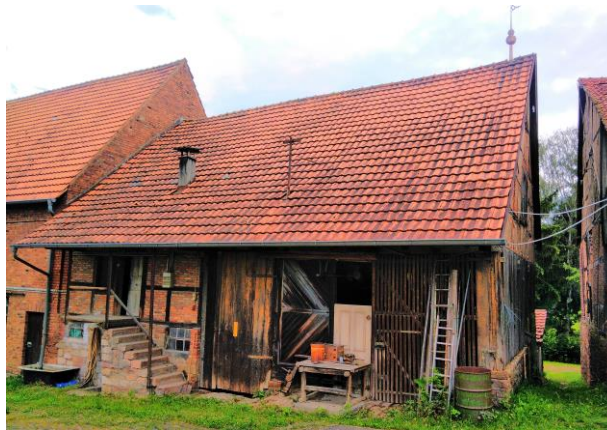
**Foto 12.:** Die Nordostseite von Gebäude **Nr. 4** zeigt, dass die Gebäude dieses Hofes durch die offene Bauweise zahlreiche potenzielle Fledermaus-Einflüge ins Gebäude-Innere und Fledermaus-Quartiere aufweisen.

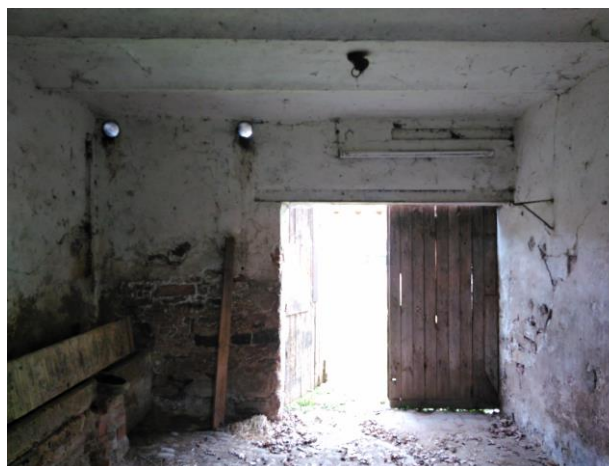
**Foto 13.:** An einem Haken an der Decke von Gebäude **Nr. 3**. (EG) hatte eine **Rauchschwalbe** einst ein Nest errichtet, als der Hof noch in Betrieb war. Mit der Aufgabe der Tierhaltung an diesem Ort, wurde die Kolonie vermutlich zeitnah aufgegeben.

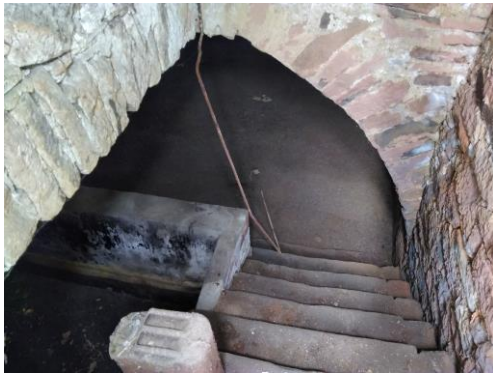
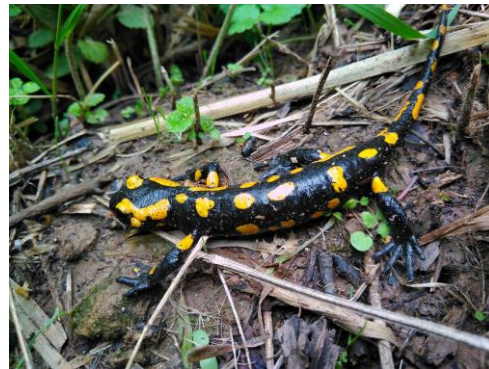
**Foto 14. und Foto 15.:** Im Kellergewölbe von Gebäude **Nr. 3.** fand sich in einer Grube (links im Bild) ein **Feuersalamander**, der am Ufer der Laufach ausgewildert werden konnte. Er war durch eine Luke in den Keller abgestürzt.

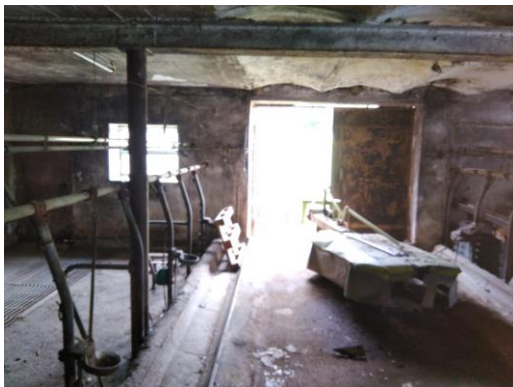
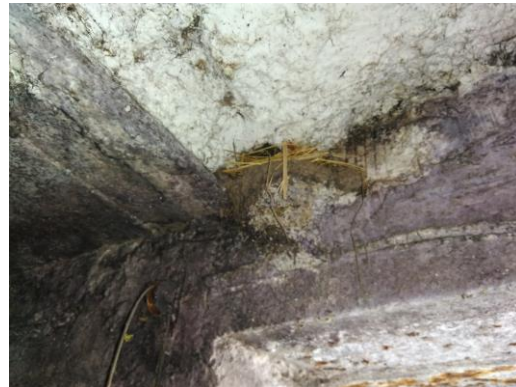
**Foto 16.:** Im ehemaligen **Kuhstall** von Gebäude **Nr. 2.** fanden sich zahlreiche aufgegebene **Rauchschwalben**-Nester (kein Ausgleich erforderlich). Die Nester werden nicht selten von anderen Arten (Haussperling, Hausrotschwanz, Zaunkönig, etc.) wieder besiedelt. Das Bild rechts zeigt einen Schwalben-untypischen Ausbau mit Stroh. In diesem Stall fütterte ein **Hausrotschwanz** regelmäßig seine Jungen und stieß Warnrufe aus. Die Brut wird inzwischen ausgeflogen sein. Doch muss bei einem Abbruch in der Brutzeit immer auch eine **Nachkontrolle der Niststandorte** von Hausrotschwänzen und anderen Arten geachtet werden.

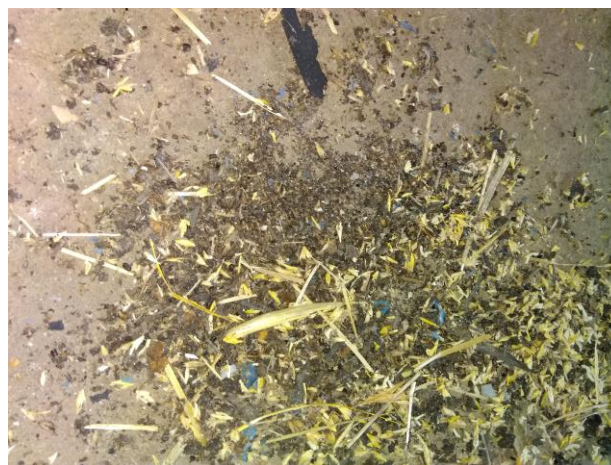
**Foto 17.:** Auf dem Boden vom **Kuhstall** von Gebäude **Nr. 2.** fand sich – leicht zu übersehen zwischen Stroh und Spelzen - verwitterter alter **Fledermaus**-Kot. Er zerbröselte leicht in glitzernde Chitintteile der Insekten.

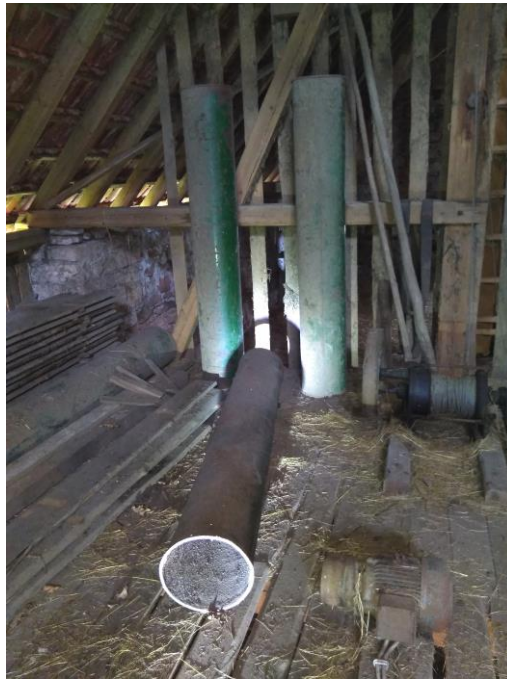
**Foto 17.:** Auf dem Dachboden von Gebäude **Nr. 2.** wurden drei Rohre stehend(!) gelagert. Es erwies sich als Glück, dass diese nicht zur **Massenfalle für Fledermäuse** geworden sind. Denn wenn eine Fledermaus hineinfällt und das Rohr zu glatt ist, um heraus zu klettern, und zu klein, um heraus zu fliegen, dann ruft sie mit **Sozialrufen** um Hilfe. Und so sterben bisweilen Dutzende Fledermäuse in solchen Strukturen. Daher bitte solche Gegenstände immer ablegen – so wie dies hier schon begonnen wurde. Das gilt auch für PVC-Rohre und ähnliches.

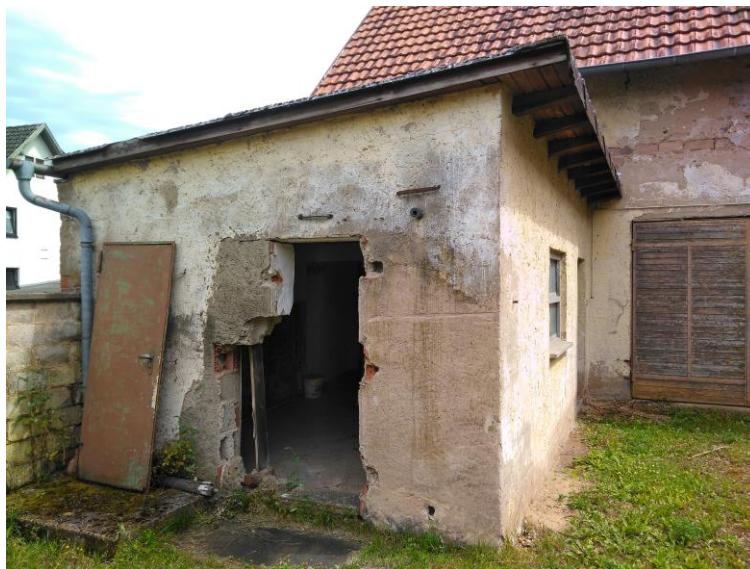
**Foto 18.:** Gebäude **Nr. 11.** ist mit vermutlich Asbest-haltigen Wellplatten eingedeckt und der Dachüberstand ist untertäfelt – darin finden sich nicht selten Fledermausquartiere. Daher ist auch hier ein **manueller Rückbau** des Daches (nach TRGS 519 ohnehin) und eine **Nachkontrolle** vor dem Abbruch erforderlich.

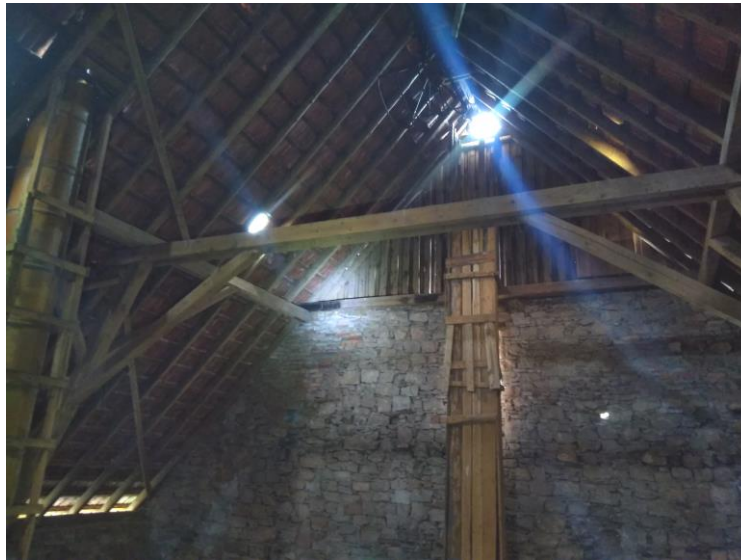
**Foto 19.:** Auf der Giebel-Innenseite von Gebäude **Nr. 2.** befindet sich am Gebälk im Scheinwerfer-Lichtkegel links im Bild (links unter dem linken Loch im Dach) der mutmaßliche Brutplatz des **Turmfalken**. Hier sind **Kotfahnen** erkennbar. Der Niststandort konnte nicht näher untersucht werden, da der Dachboden nicht die erforderliche Sicherheit bot, um hier eine schwere lange Leiter aufstellen zu können. Für den Verlust der gesetzlich geschützten dauerhaften Lebensstätte durch den Abbruch ist ein **1:1-Ausgleich** erforderlich, als **Vermeidungsmaßnahme** darf der Abbruch nur **außerhalb der Brutzeit** (d.h. nicht zwischen Mitte Februar und Mitte Oktober) bzw. in der Brutzeit **nur bei Negativnachweis** durch einen Fachgutachter erfolgen.
