# **Naturschutzfachliche Angaben**

### **Artenschutzrechtlichen Beurteilung (ASB)**

**im Rahmen des geplanten Abbruchs von Scheunen im Steigerer Weg 8, in 63846  
Laufach-Frohnhofen (Fl. Nr. 13967/1)**

17.08.2020

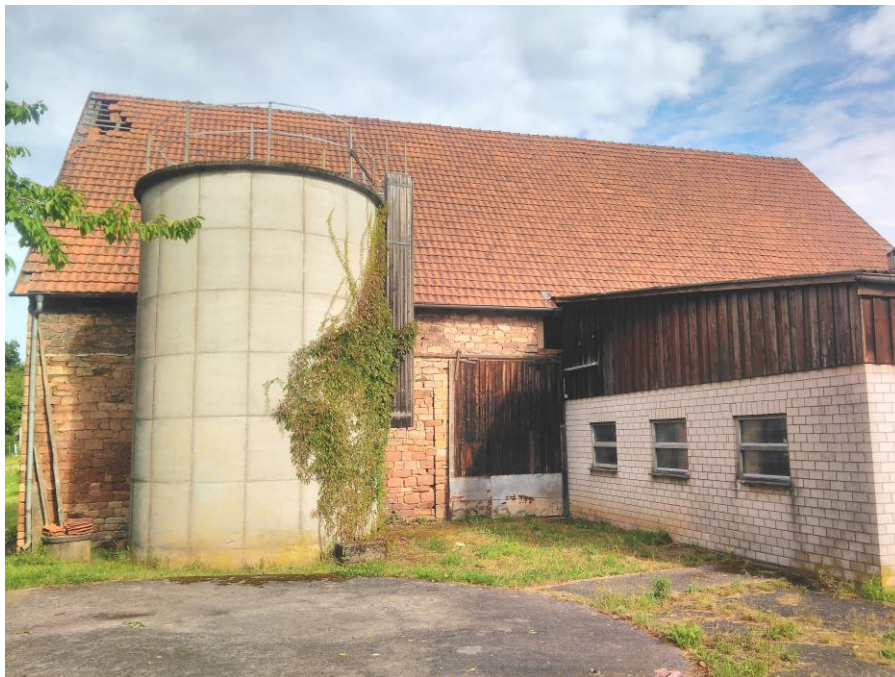
**Foto 2.:** Unterirdischer Güllebehälter (**Nr. 10.**, l.u., o.B.), Betonsilo (**Nr. 9.**, mitte links, o. Befund), Gebäude **Nr. 1.** (rechts im Bild) und Gebäude **Nr. 2.**, Große **Scheune** mit **Sandsteinmauer(!)** mit ehemaligem Kuhstall im EG (verlassene Rauchschnalben-Nester, verwitterter alter **Fledermaus**-Kot einer

freihängenden Kolonie am Boden, aktuelle **Hausrotschwanz**-Brut mit Fütterungsaktivität!) und anbrüchigem Ziegeldach. Die zahlreichen, z.T. tiefen **Mauerspalt**en(!) sind vor dem Abbruch fachgerecht auf (Spalten-) **Fledermäuse** zu untersuchen (gutachterliche Nachkontrolle).

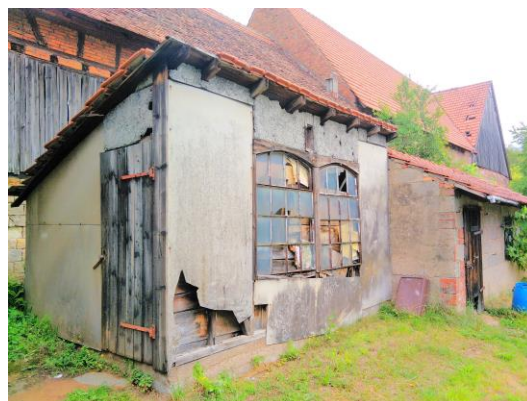
**Foto 7.:** Gebäude **Nr. 7**. (links im Bild) ist ein **Schuppen** (ggf. Asbest-Platten an Fassade), Dach unterseits verkleidet. Potenzielle Fledermaus-Vorkommen v.a. zwischen Dach und Verkleidung. Gebäude **Nr. 8**. (rechts im Bild) ist ein ehemaliger **Hühnerstall**. Potenzielle Fledermaus-Vorkommen v.a. unter dem Dach. Das Dach ist **manuell abzudecken** oder alternativ sind die Platten unter dem Dach zu entfernen. Bei beiden Gebäuden sind **Nachkontrollen** erforderlich (s.o.).

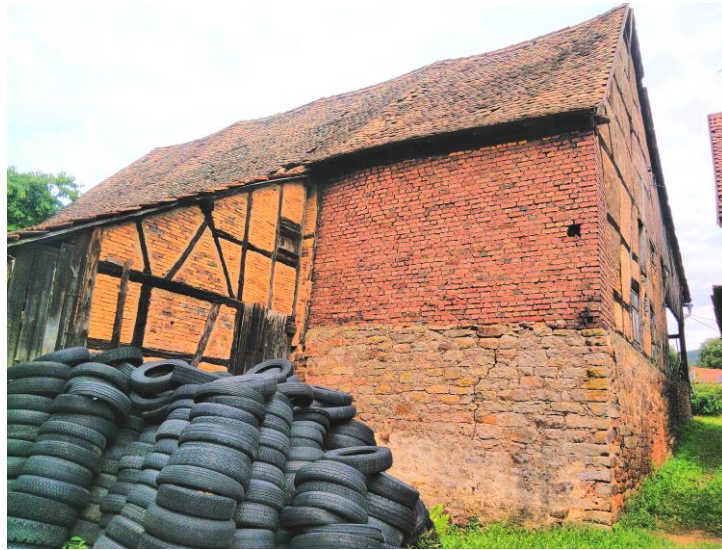
**Foto 8.:** Blick auf Gebäude **Nr. 6.** (anbrüchiger Anbau mit Fachwerk, links im Bild): Dach und Giebel sind teilweise eingestürzt bzw. akut **Einsturz-gefährdet!** **Nachkontrollen** der Balkenrisse und -löcher auf Spalten-Fledermäuse nur soweit es die Eigensicherung zulässt.

Und Gebäude **Nr. 5.:**

Offene Scheune mit Sandstein-EG und Ziegelstein-OG bzw. Fachwerk, rechts im Bild): Dach und Giebel sind teilweise eingestürzt bzw. akut **Einsturz-gefährdet!** EG außen im Gang Richtung Hofinnenseite: Reichlich große Fledermaus-Kotpellets (cf. **Großes Mausohr**) in Mauerspalle. Viele weitere (potenzielle) Fledermausquartiere in Balken und Mauern. **Nachkontrollen** der Balkenrisse und Sandsteinmauer-Spalten vor allem außen erforderlich (innen nur soweit es die Eigensicherung zulässt).

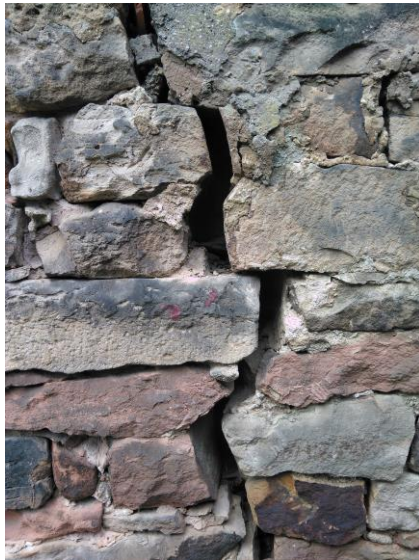
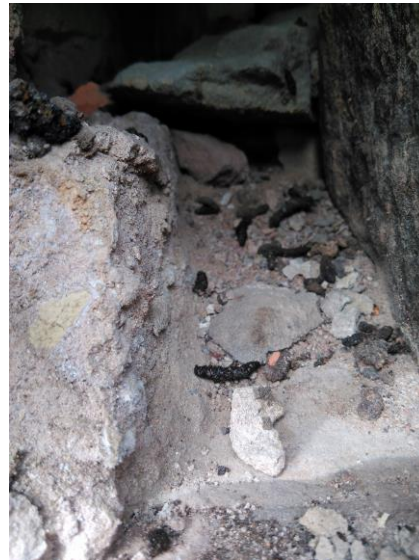
**Foto 9. und Foto 10.:** Gebäude **Nr. 5.:** Zahlreiche große Fledermaus-Kotpellets (cf. **Großes Mausohr**) in Mauerspalten und -rissen. Hier reicht ein **Ausleuchten** mithilfe der Taschenlampe nicht aus. Eine **videoskopische Nachkontrolle** vor dem Abbruch muss sicherstellen, dass zum Abbruchpunkt keine Fledermäuse im Mauerwerk vorkommen. Hier können sich verschiedene Arten im Jahreslauf abwechseln! So könnten potenziell **Zwergfledermäuse** tief im Mauerwerk überwintern. Siehe auch Anmerkungen zu **Foto 8.**

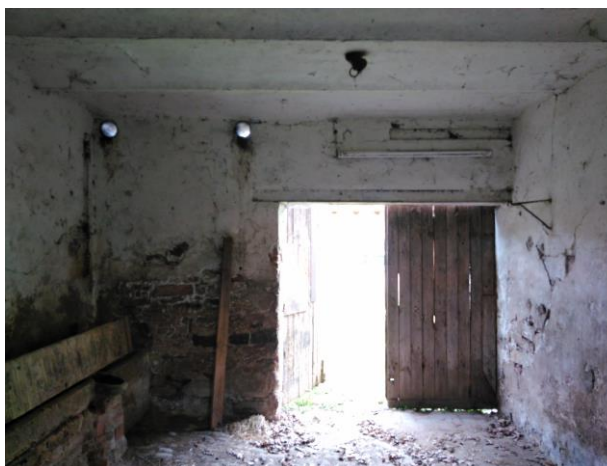
**Foto 13.:** An einem Haken an der Decke von Gebäude **Nr. 3**. (EG) hatte eine **Rauchschwalbe** einst ein Nest errichtet, als der Hof noch in Betrieb war. Mit der Aufgabe der Tierhaltung an diesem Ort, wurde die Kolonie vermutlich zeitnah aufgegeben.

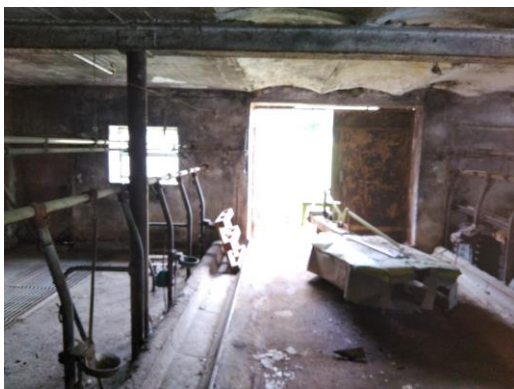
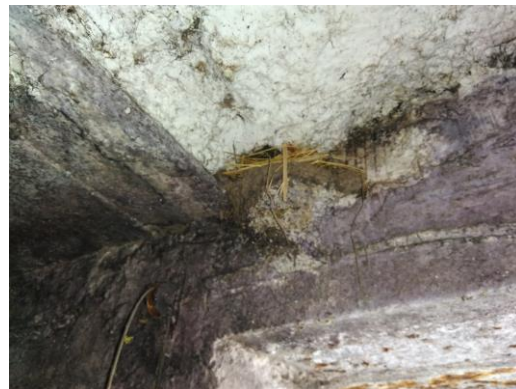
**Foto 16.:** Im ehemaligen **Kuhstall** von Gebäude **Nr. 2.** fanden sich zahlreiche aufgegebene **Rauchschwalben-Nester** (kein Ausgleich erforderlich). Die Nester werden nicht selten von anderen Arten (Haussperling, Hausrotschwanz, Zaunkönig, etc.) wieder besiedelt. Das Bild rechts zeigt einen Schwalben-untypischen Ausbau mit Stroh. In diesem Stall fütterte ein **Hausrotschwanz** regelmäßig seine Jungen und stieß Warnrufe aus. Die Brut wird inzwischen ausgeflogen sein. Doch muss bei einem Abbruch in der Brutzeit immer auch eine **Nachkontrolle der Niststandorte** von Hausrotschwänzen und anderen Arten geachtet werden.
