# **Naturschutzfachliche Angaben**

### **Artenschutzrechtlichen Beurteilung (ASB)**

**im Rahmen des geplanten Abbruchs von Scheunen im Steigerer Weg 8, in 63846  
Laufach-Frohnhofen (Fl. Nr. 13967/1)**

17.08.2020

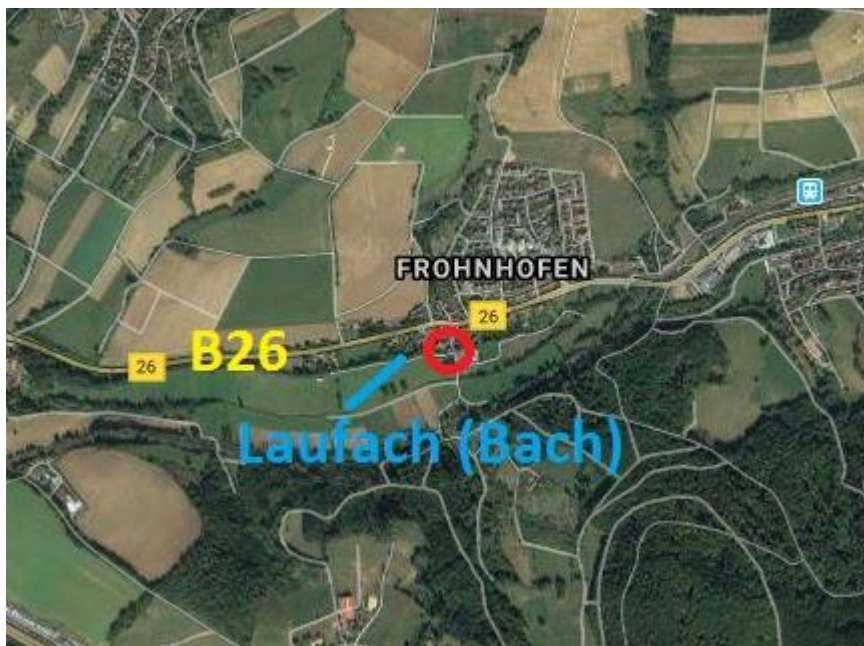
**Abb. 1: Luftbild (genordet):** Übersicht über das Eingriffsgebiet (rot umrahmt) am Rande eines Wiesentals am südwestlichen Bebauungsrand von Laufach-Frohnhofen südlich der Bundesstraße **B26** und nördlich der **Laufach** mit ihren Bach-begleitenden Gehölzen.
