Gemeinde Laufach Bebauungsplan "Laufach - Süd", 1. Erweiterung	Projekt-Nr.: 210903
	gez. A.Saleem / U. Alles
Ausgleichsplanung Bestand / Planung	Datum: 25.04.2023
	Maßstab: 1: 1.250

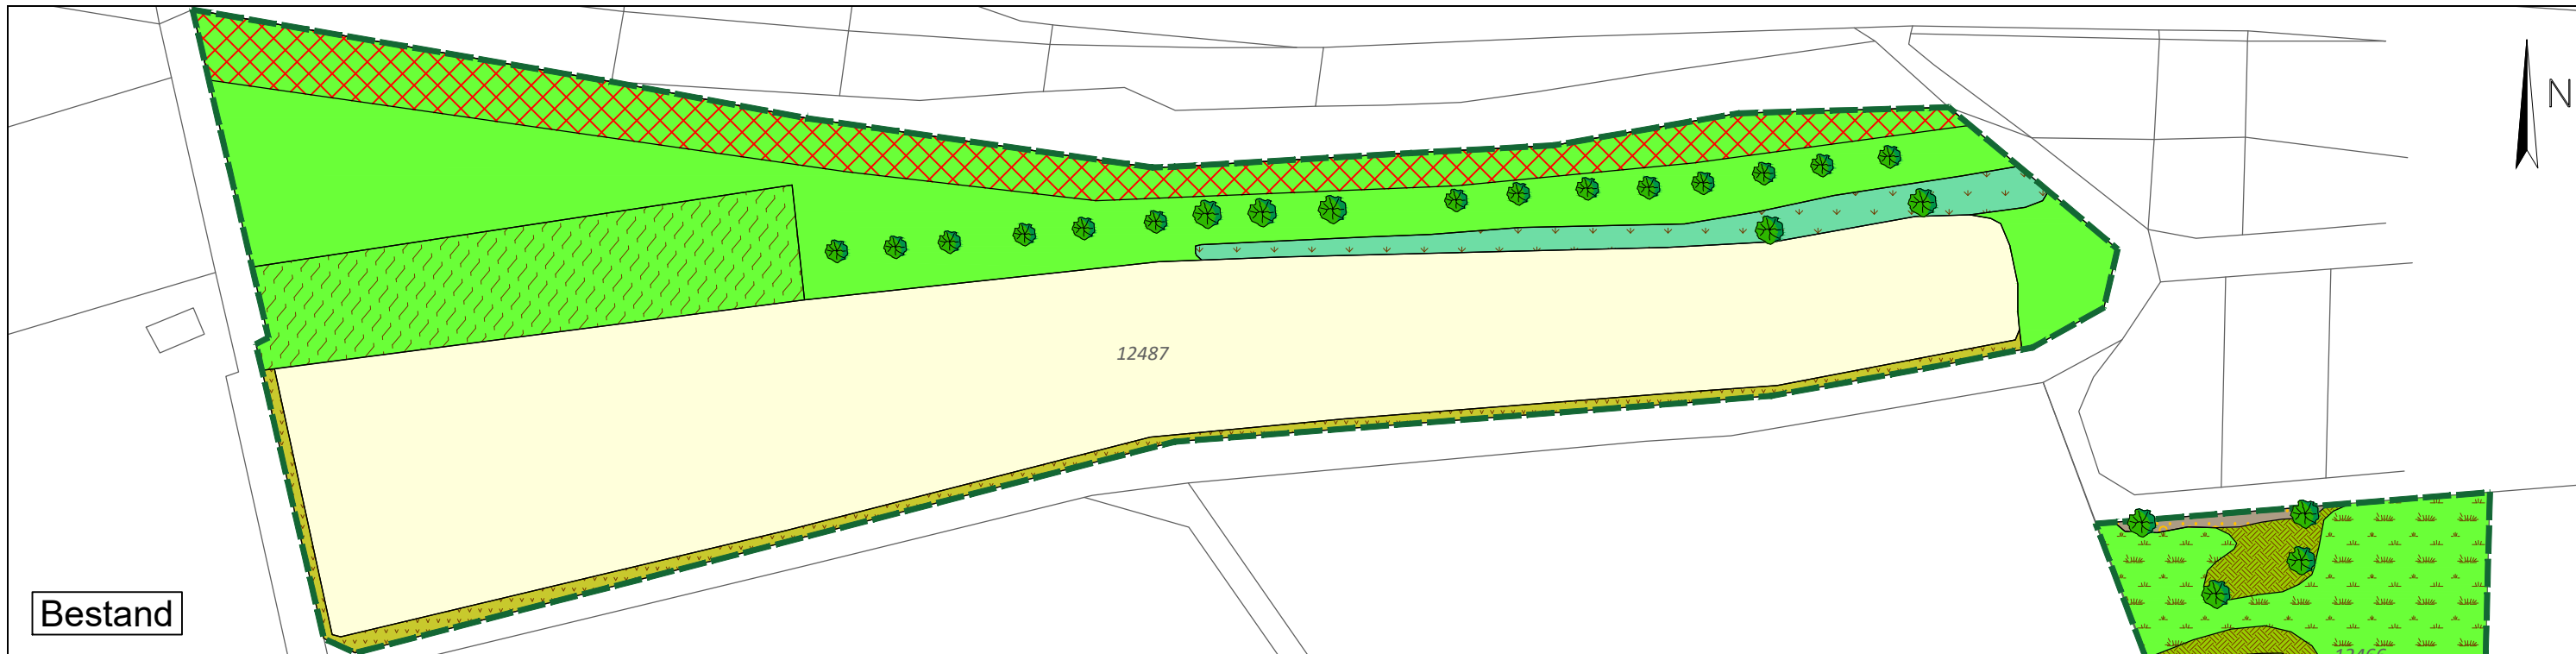
Bestand und Erhalt:

- A11 Intensiv bewirtschafteter Acker
- B112 Mesophile Hecke
- B13 Stark verbuschte Grünlandbrachen (Verbuschung > 50 %) und initiales Gebüschstadium (Schlehen, Brombeeren)
- B432 Streuobstbestände mittlere bis alte Ausprägung (Spalierobst)
- G211 Mäßig extensiv genutztes, artenarmes Grünland
- G215 Mäßig extensiv bis extensiv genutztes Grünland, brachgefallen
- K11 Artenarme Säume und Staudenfluren
- K122 Mäßig artenreiche Säume frischer Standorte
- B311 Obstbaum, junge Ausprägung, einheimisch

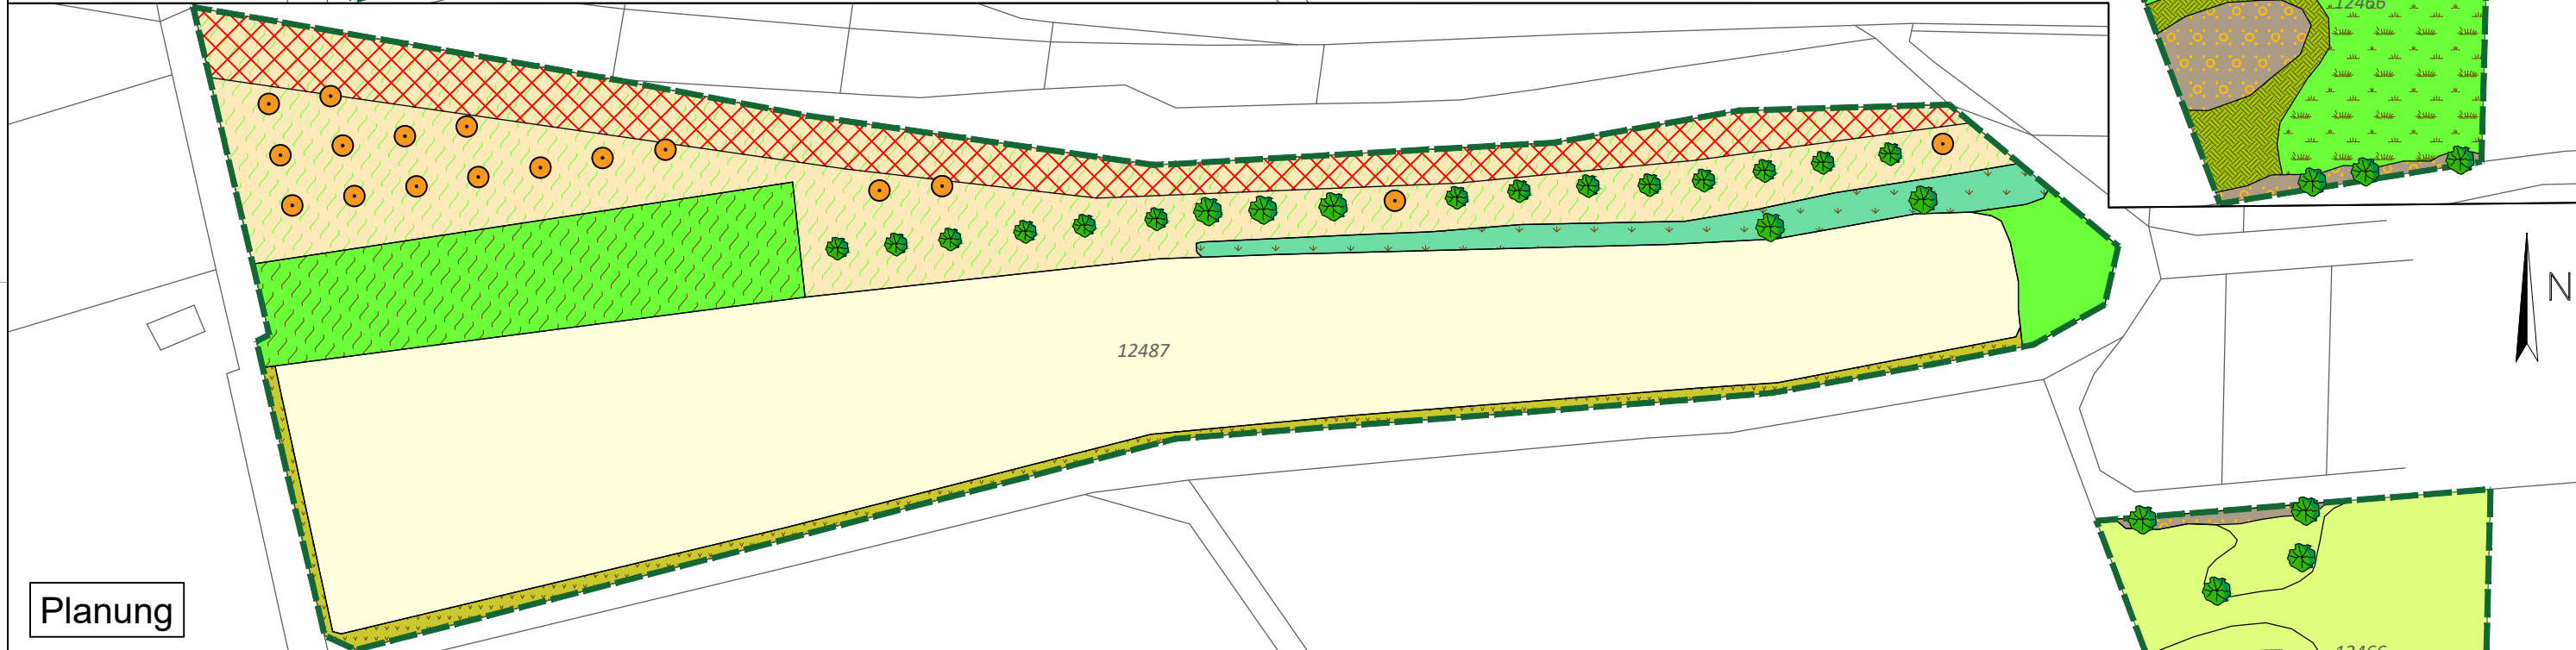
Planung

Planung:

- G214 Artenreiches Extensivgrünland (Zielzustand)
- B432 Streuobstbestände mittlere bis alte Ausprägung (Zielzustand)
- Obstbaum (Neupflanzung)
- Umgrenzung der Ausgleichsfläche
- ehemalige Baustraße
